***Technischer Bericht zur Netzstörung mit
Versorgungsunterbrechung im Raum Osnabrück
am 25.11.2005***

Dortmund, 17. Mai 2006

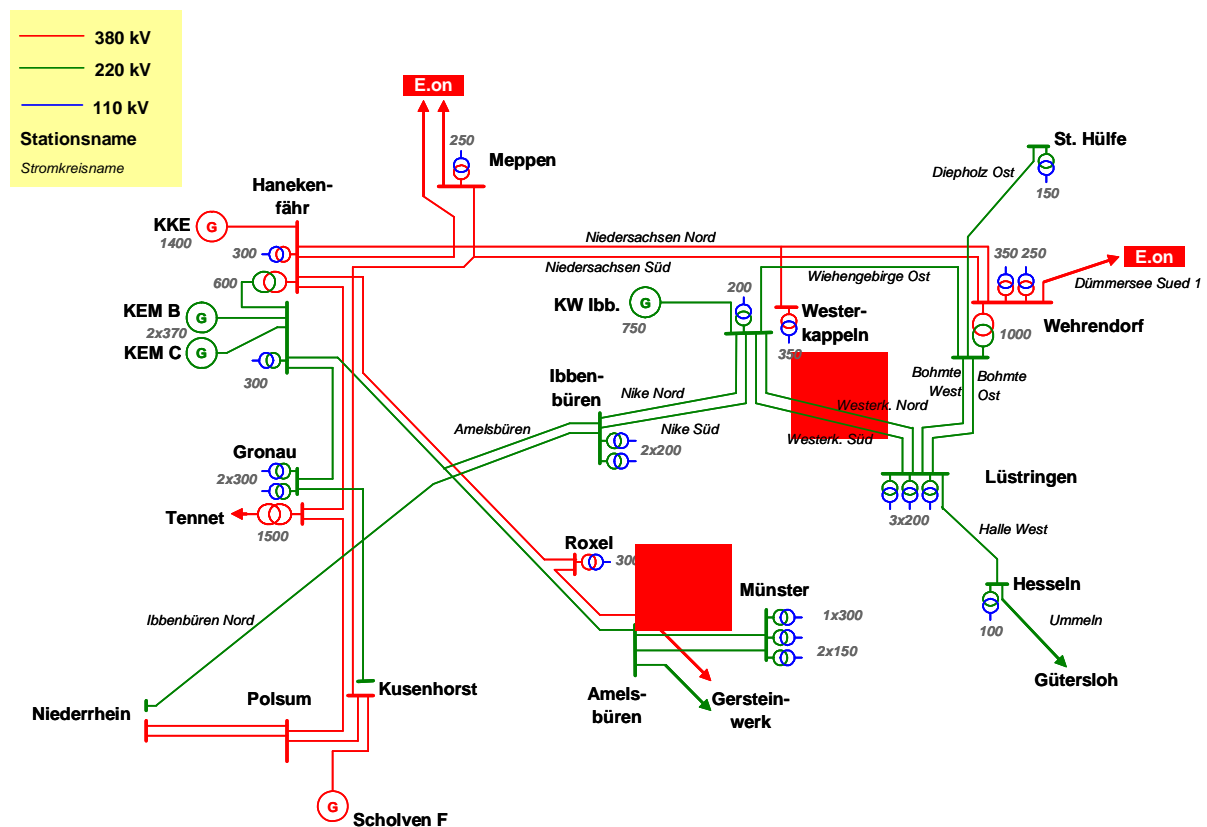
Bild 1: Schema des 380-/220-kV-Netzes zur Versorgung des Raums Osnabrück

versorgt. Zusätzlich speist das Steinkohlekraftwerk *KW Ibbenbüren* mit maximal 710 MW in die 220-kV-Anlage Westerkappeln ein. Für den regionalen Transport im betroffenen Gebiet stehen weitere acht 220-kV-Stromkreise zur Verfügung, die über die 220-kV-Stationen Ibbenbüren, Westerkappeln, Wehrendorf, Lüstringen und Hessel die unterlagerte 110-kV-Netzebene versorgen. In Bild 1 ist dieses Netzgebiet schematisch dargestellt. Diese Versorgungssituation war auch am 25.11.2005 gegeben.

Bis 14:34 Uhr konnten sämtliche Stromkreise des Transportnetzes nach Kurzschlüssen, die infolge des Seiltanzens auftraten, stets wieder zugeschaltet werden, so dass die Netztopologie gemäß Bild 1 - mit zahlreichen vorübergehenden Unterbrechungen einzelner Stromkreise - aufrechterhalten werden konnte. Der detaillierte Schaltzustand bis zu diesem Zeitpunkt ist der Anlage 3 zu entnehmen.

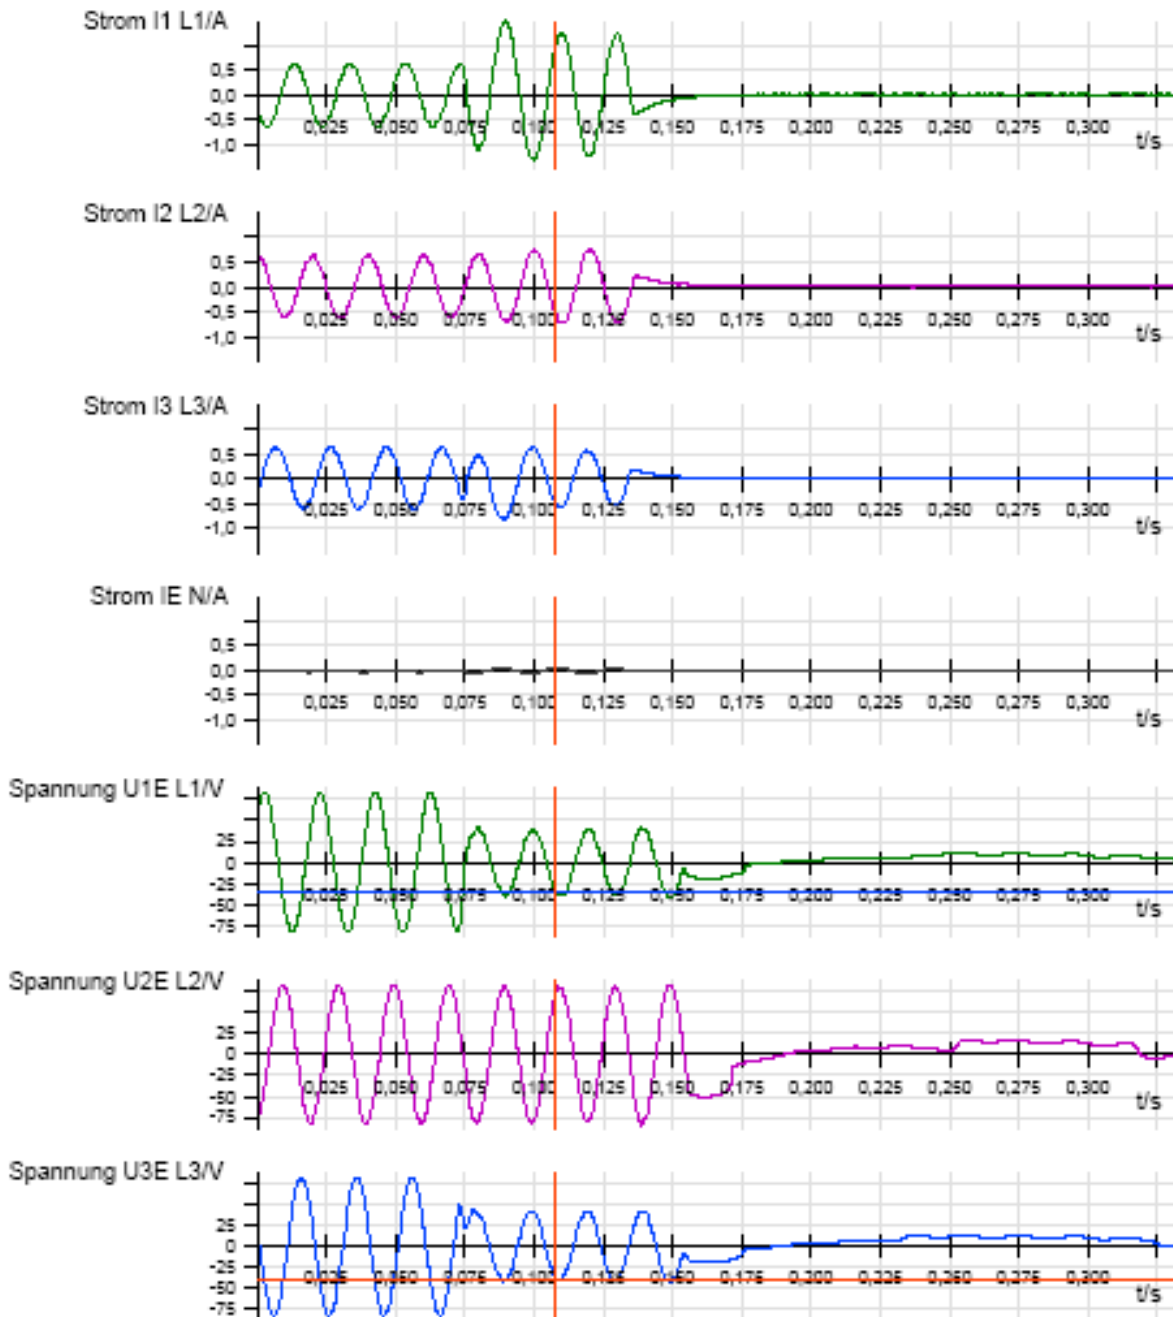
Anlage 1 – Aufzeichnung des Störschreibers für den Stromkreis Dümmersee Süd 1 um 17:24 Uhr

Anlage 1 zeigt exemplarisch die Aufzeichnungen des Störschreibers aus dem Schutzgerät des Stromkreises *Dümmersee Süd 1* in der Anlage Wehrendorf während eines Fehlers um 17:24 Uhr. Deutlich zu erkennen ist ein Spannungseinbruch in den Phasen 1 und 3, der auf einen elektrischen Überschlag zwischen den Leitern 1 und 3 hindeutet. Der elektrische Überschlag, der dadurch verursachte Kurzschluss-Strom und der Spannungseinbruch bleiben solange bestehen, bis die Schutzeinrichtungen nach ca. 80 ms den Stromkreis trennen und wodurch dessen Spannung und Strom auf annähernd Null gehen.

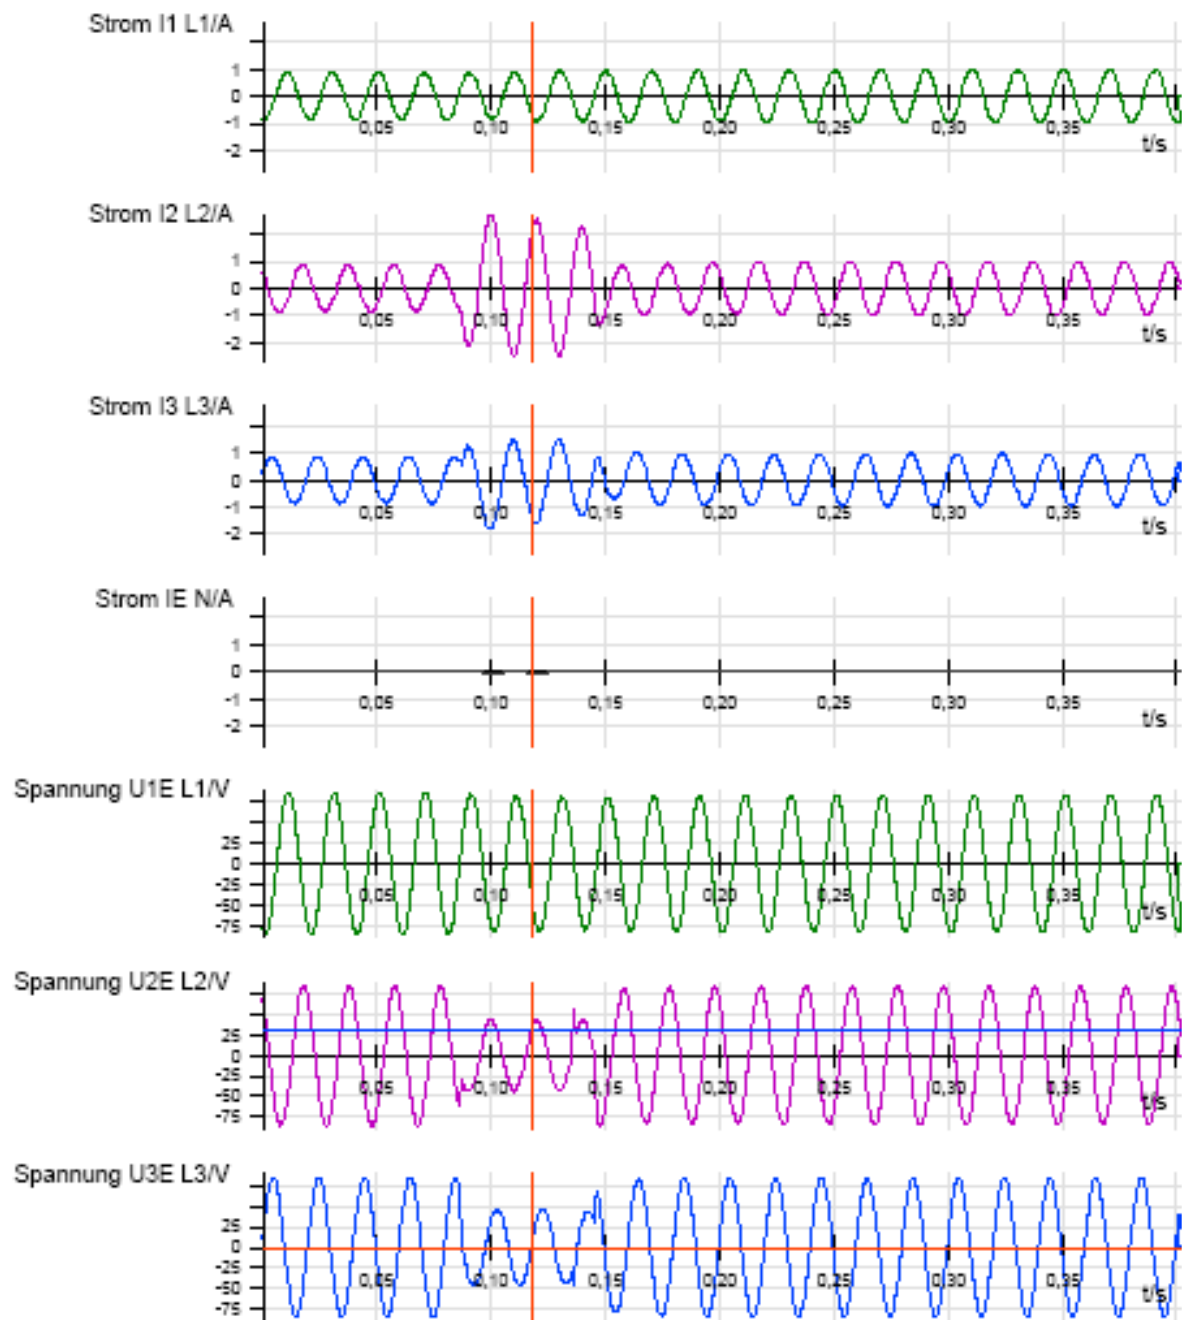
Anlage 2 – Aufzeichnung des Störschreibers für den Stromkreis Ibbenbüren Nord um 13:18 Uhr

Der durch einen Kurzschluss bedingte Spannungseinbruch tritt in verminderter Form auch in der näheren Netzumgebung auf. Mit zunehmender Entfernung zum Fehlerort nimmt der Spannungseinbruch ab, so dass sich während der Fehlerdauer ein zum Fehlerort hin orientierter Spannungstrichter ausbildet. Anlage 2 zeigt exemplarisch die Aufzeichnung des Spannungseinbruchs auf dem Stromkreis *Ibbenbüren Nord*, während eines Fehlers um 13:18 Uhr auf einem Stromkreis in der näheren Netzumgebung. Die Spannung bricht während des Kurzschlusses in den Phasen 1 und 3 deutlich ein. Mit Klärung des Fehlers durch die Netzschutzeinrichtungen des betroffenen Stromkreises geht die Spannung nach etwa 70 ms wieder auf einen betriebsüblichen Wert zurück.

Der aufgezeichnete Spannungseinbruch wirkt auch auf den an diesem Stromkreis angeschlossenen Steinkohleblock *Ibbenbüren B* und dessen Prozesse ein. Das Kraftwerk verhält sich konzeptgemäß und verbleibt trotz des kurzzeitigen Spannungseinbruchs stabil am Netz und hält die Einspeisung aufrecht, wie es anhand des aufgezeichneten Verlaufs des Stroms in Anlage 2 zu erkennen ist.

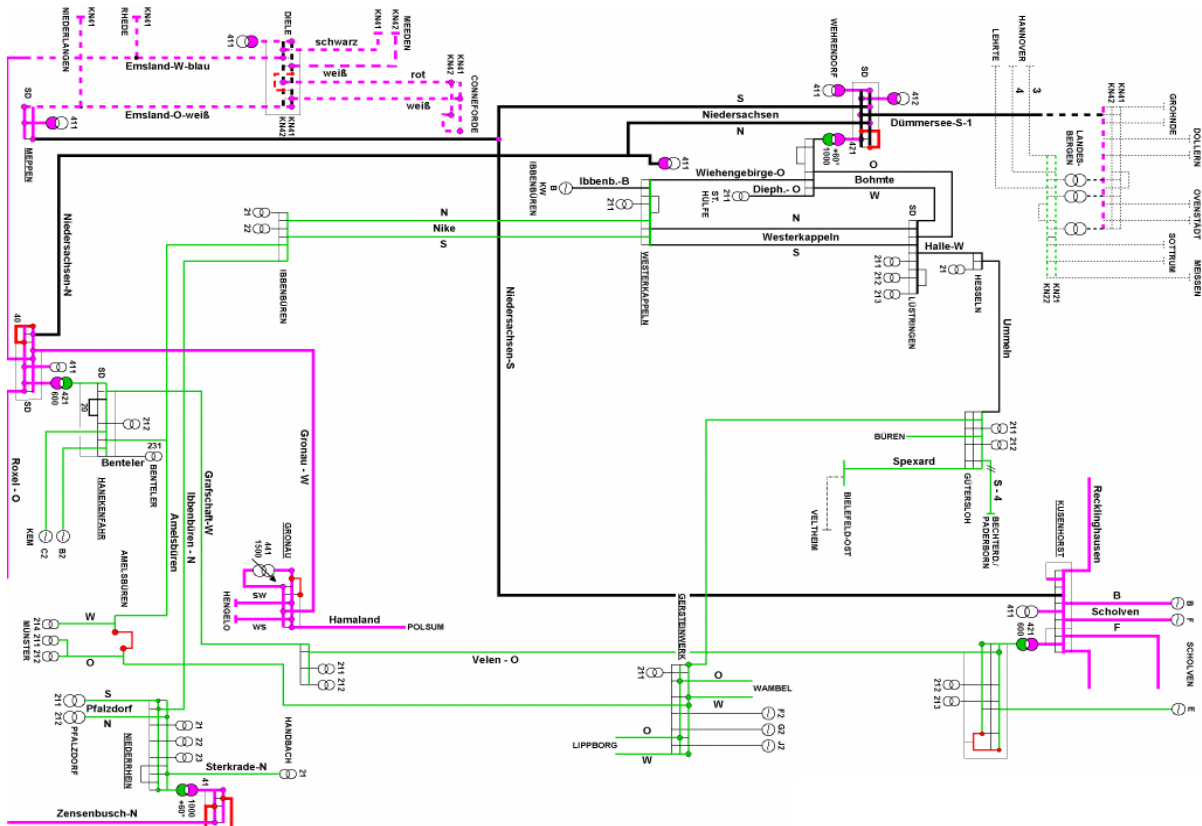
Anlage 5 – Zeitweiser Ausfall Stromkreise *Dümmersee Süd 1* und *Ummeln* 16:31 Uhr bis 17:15 Uhr

Um 16:31 Uhr löste der Stromkreis *Dümmersee Süd 1* aus, wodurch der Strom auf dem Stromkreis *Ummeln* auf ca. 1500 A anstieg und damit deutlich über dem Anregestrom des Netzschutzes von 1200 A lag (in der Anlage Gütersloh). Der Stromkreis geriet in Überlast und wurde konzeptgemäß nach Ablauf der Schutzzeit von 2,6 s abgeschaltet. Dadurch wurde das östliche Gebiet im Raum Osnabrück mit einer Last von ca. 550 MW spannungslos, siehe Anlage 5. Nach ca. 1 Minute konnten um 16:32 Uhr die beiden Stromkreise *Dümmersee Süd 1* und *Ummeln* erfolgreich wieder zugeschaltet werden.

Der von heftigem Seiltanzen betroffene Stromkreis *Dümmersee Süd 1* löste anschließend noch viermal aus und wurde jeweils innerhalb von 1 bis 2 Minuten wieder zugeschaltet. Infolge der daraus zeitweise resultierenden Überlast des *Ummeln*-Stromkreises löste dieser zweimal aus, wodurch es jeweils wiederholt zu Versorgungsunterbrechungen im Raum Osnabrück kam. Die zeitliche Abfolge der Ausfälle und Wiedereinschaltungen dieser beiden Stromkreise ist in der nachfolgenden Tabelle dargestellt.

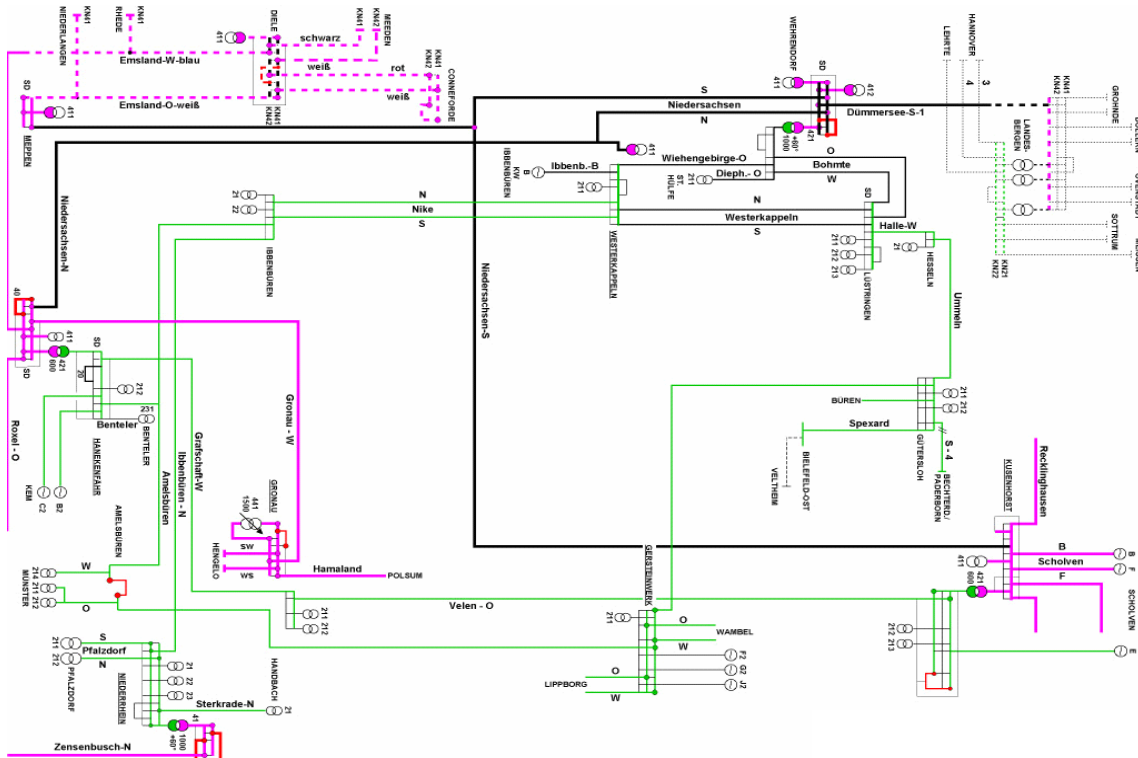
Anlage 6 – Versorgung Raum Osnabrück über Stromkreis *Ummeln* ab 17:15 Uhr

Nach der sechsten Auslösung des Stromkreises *Dümmersee Süd 1* um 19:13 Uhr war seine Wiedereinschaltung nicht mehr möglich, so dass ab diesem Zeitpunkt der Stromkreis *Ummeln* als alleinige Stromzuführung für den östlichen Raum um Osnabrück zur Verfügung stand, siehe Anlage 6. Die eingeschränkte Versorgung des betreffenden Raums konnte erst nach Mitternacht vollständig aufgehoben werden, nachdem sich die Wetterlage beruhigt hatte.

Um die Versorgungssituation zu normalisieren, wurden mehrere Zuschaltversuche ausgefallener 380-kV-Stromkreise unternommen, die jedoch auf Grund des anhaltenden Seiltanzens und der hierdurch bedingten Kurzschlüsse erfolglos blieben. Um die Überlastung des *Ummeln*-Stromkreises zu vermeiden, hat daraufhin die RWE Westfalen-Weser-Ems AG auf Anweisung der RWE Transportnetz Strom sukzessive nur einen Teil der Last im östlichen Raum um Osnabrück im Rahmen des Netzwiederaufbaus wieder zugeschaltet. Da der 220-kV-Stromkreis *Ummeln* einen Nennstrom von 740 A hat, konnte ab 17:06 Uhr etwa die Hälfte der regionalen Last bis zu ca. 280 MW versorgt werden.

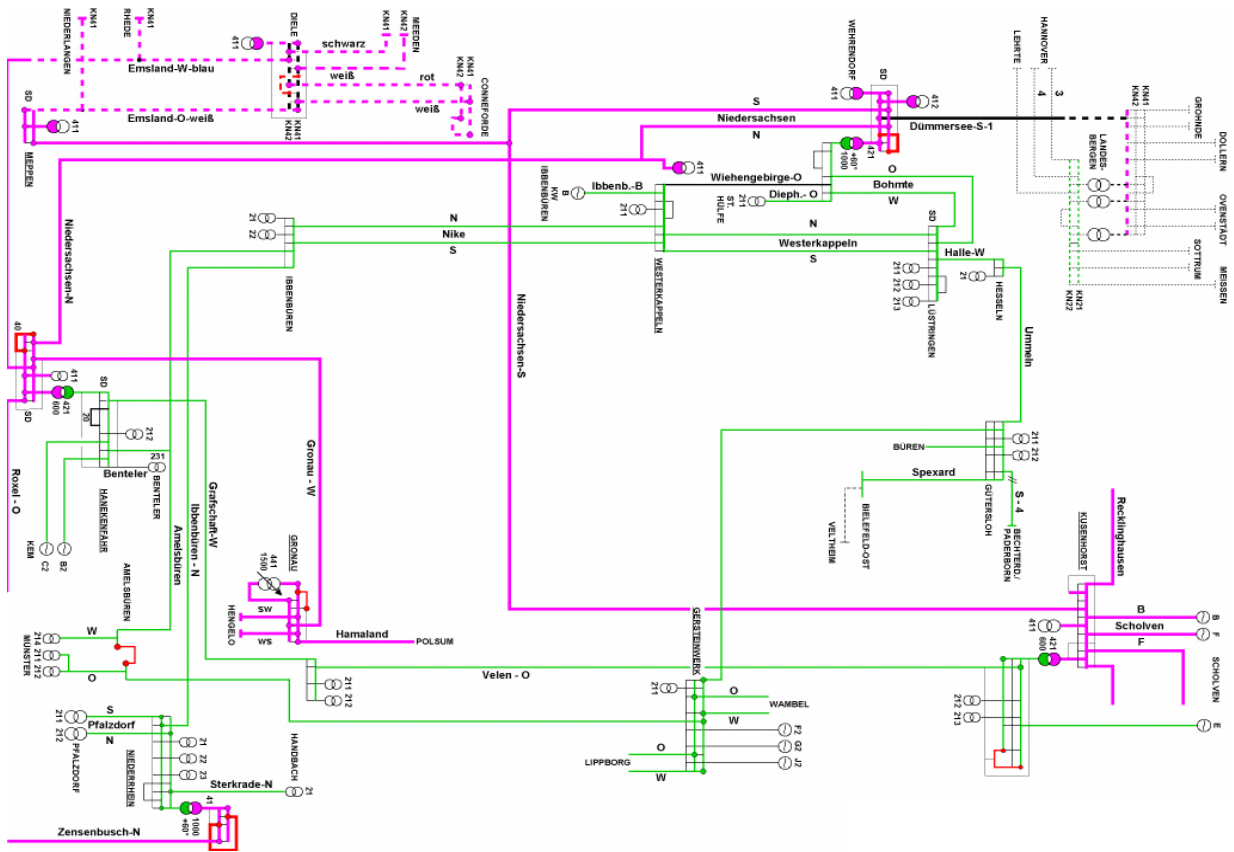
Anlage 7 – Zustand ab 00:18 Uhr

Um 00:18 Uhr bzw. 00:25 Uhr konnten die Stromkreise *Niedersachsen Süd* und *Nord* erfolgreich zugeschaltet werden. Damit wurde die 380-kV-Anlage Wehrendorf sowie der 380-/110-kV-Trafo in Westerkappeln überspannungsseitig wieder versorgt. Dies war Voraussetzung für den weiteren Netzwiederaufbau in den unterlagerten Spannungsebenen im Raum Osnabrück (siehe Anlage 7).
